須崎海岸での土砂崩れ現況報告

2024年3月

四国西予ジオパーク

株式会社 ナイバ

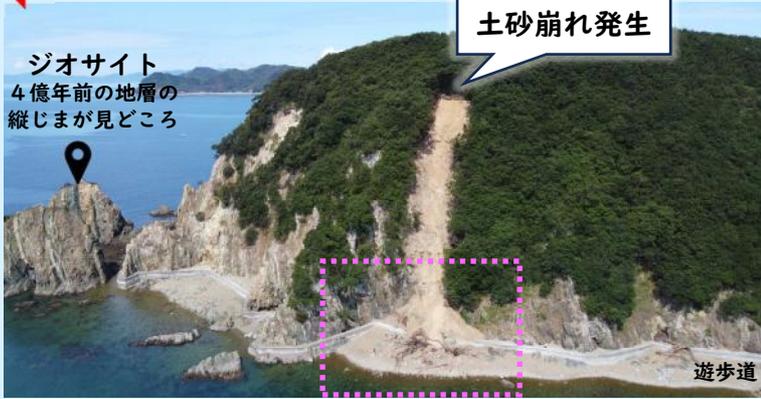
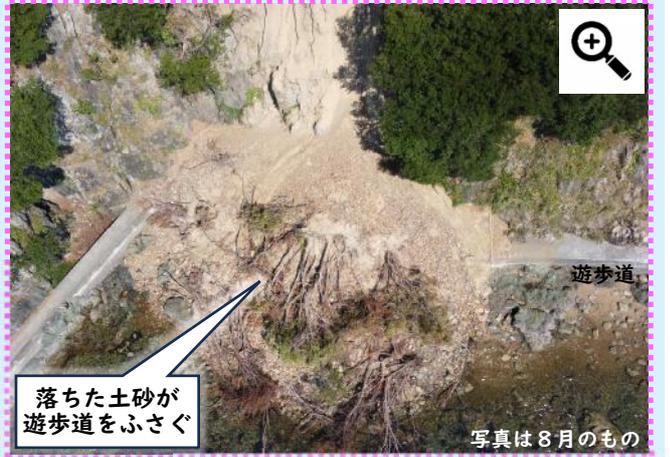
2020年7月

年表	2020年(令和2年)												2021年(令和3年)												2022年(令和4年)												2023年(令和5年)												2024年	
	6	7	8	9	10	11	12	1	2	3	4	5	6	7	8	9	10	11	12	1	2	3	4	5	6	7	8	9	10	11	12	1	2	3	4	5	6	7	8	9	10	11	12	1	2					
現地の状況	土砂崩れ発生												遊歩道に落ちた土砂は、波にさらわれ減っている傾向												崩れ箇所より山側に段差キレットを確認												落ちた土砂には変化ない													
立入制限	●																																				●

崩れた箇所や遊歩道沿いの斜面を今後も継続して監視し、斜面の安定性を把握する。
現時点で、遊歩道への立ち入りを許可できる状況ではない。

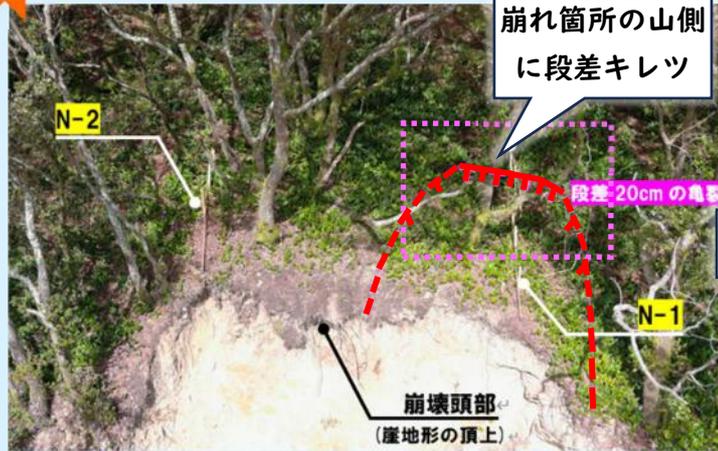
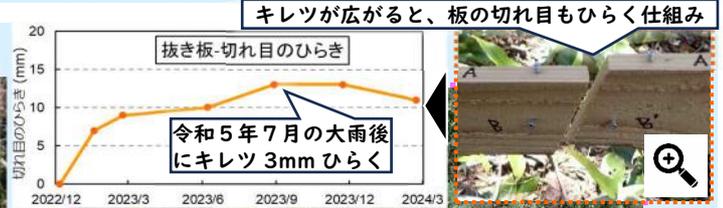
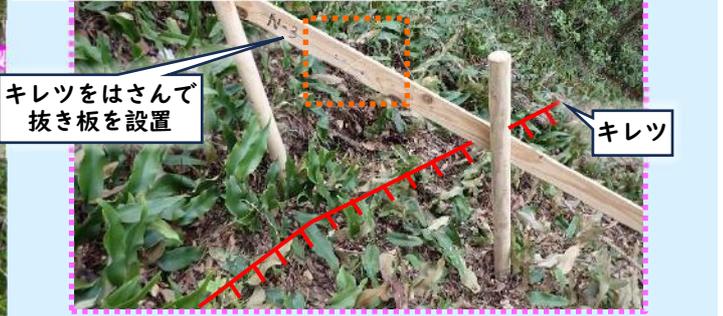
2022年12月

- ・令和2年の土砂崩れ箇所より山側に段差キレットが発生し、広がる傾向にある→同箇所新たな崩れの危険性あり
- ・令和5年1月に、近く(令和2年の崩れ箇所の)で小さい土砂崩れが発生
→同箇所や遊歩道沿いの他箇所新たな崩れの危険性あり
(令和5年度には新たな土砂崩れはなく、遊歩道沿いの斜面は比較的小康状態であった。)
